Rapport technique / domaine du génie-civil

Contenu : Assainissement de pont - BFUP

Rédaction : Colomb Jeremy / étudiant ETC 3 / Rue pré de Monthey / 1955 Chamoson

Date : décembre 2013

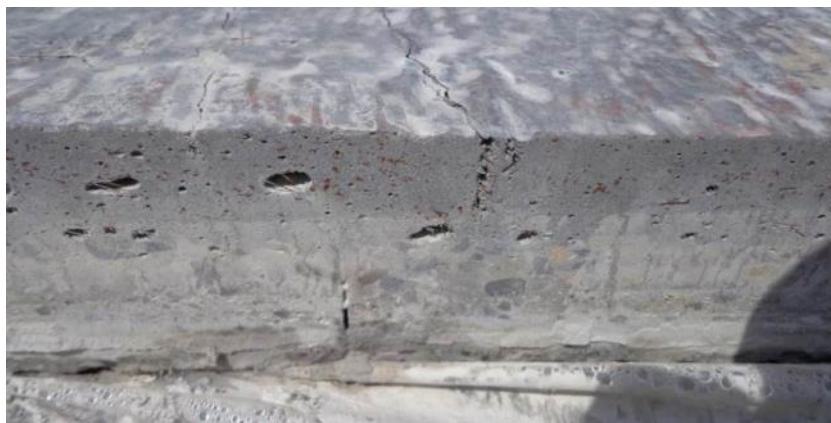
Lors du premier essai, l'entreprise essaya la mise en place avec une règle vibrante posée sur guides. L'échantillon eut directement un traitement de cure adéquat, de plus la météorologie lors de cet essai fut idéale. Cependant, ils se sont aperçus que l'échantillon présentait des fissures non négligeables pour un revêtement étanche. L'entreprise pensa tout d'abord que les fissurations se situaient au joint des dalles de jardin. Après décoffrage, elle s'est vite aperçue que cela n'était pas le cas. L'essai fut découpé, et l'entreprise, ainsi qu'Holcim conclurent que l'utilisation de la règle vibrante n'était pas adéquate. Les fibres métalliques étaient disposées toutes dans le même sens.

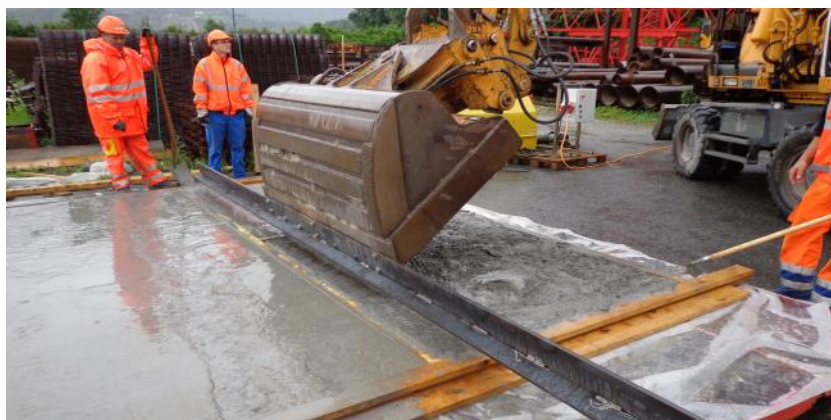
Lors du second essai, la mise en place s'est exécutée selon diverses méthodes. De nouveau avec une règle vibrante, ce qui a confirmé les résultats du premier essai. Avec un profilé métallique fixé sur le godet de talus d'une pelle sur pneu, ce procédé de mise en place ne fut pas convaincant. Au râteau, certes cela s'est montré moins aisé, mais le résultat obtenu fut optimal. Ce procédé de mise en place fut retenu. Cela prouve que la mise en place est primordiale, principalement lors de l'emploi d'un nouveau matériau.

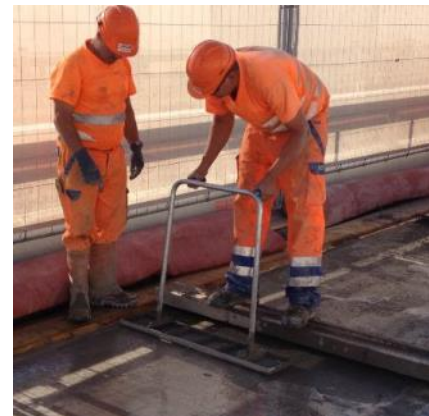
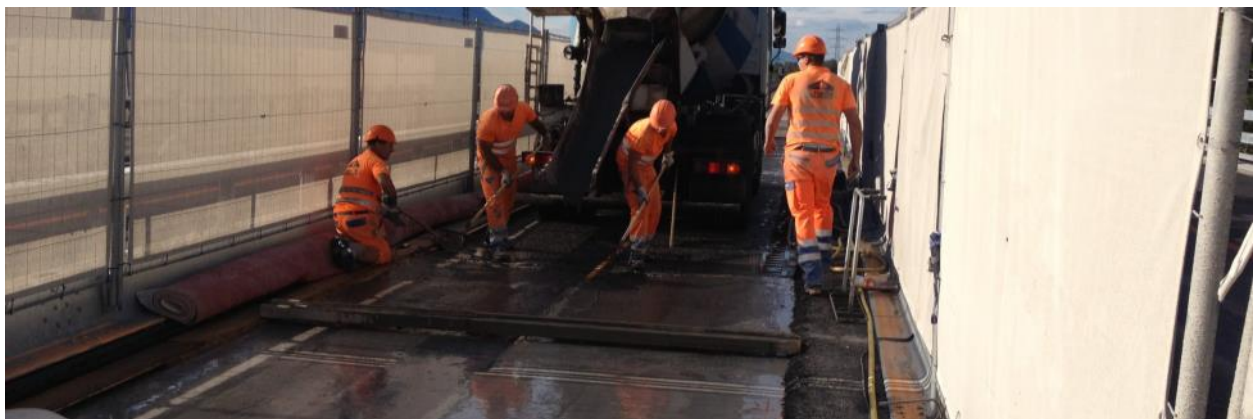
Quatre tests de résistance à l'arrachement sur le béton mis en place furent exécutés par le Laboratoire de la Construction, à Martigny. Trois résultats révélèrent que le plan de rupture se situait à l'interface colle-BFUP. Sur le quatrième, cela est intervenu sous le BFUP, dans le béton traditionnel. De cela, nous pouvons conclure à une forte adhérence au support existant.
