Office fédéral des routes OFROU

info technique

La RAG dans le béton

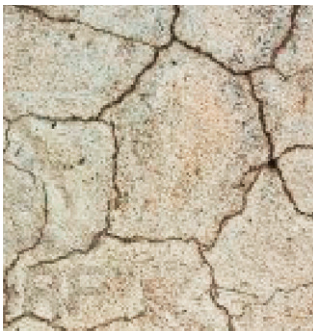
Exemple de faïençage du béton attaqué par la RAG.

Les dégâts apparents les plus caractéristiques sont des fissures sous forme de faïençage, qui s'accompagnent parfois de minéralisations sombres devenant blanchâtres avec le temps.

Le traitement des ouvrages atteints de RAG dépend du stade d'évolution du phénomène ainsi que du type d'ouvrage. Les mesures peuvent aller d'une simple imprégnation hydrophobe des surfaces jusqu'à un remplacement de l'ouvrage pour les cas extrêmes.

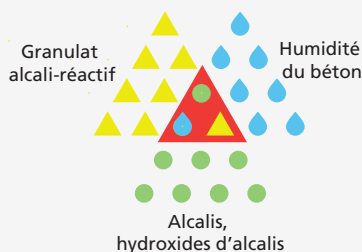
Facteurs d'endommagement

Seule l'action conjointe de ces trois facteurs – granulat réactif, alcalis, béton humide – permet le développement de la RAG

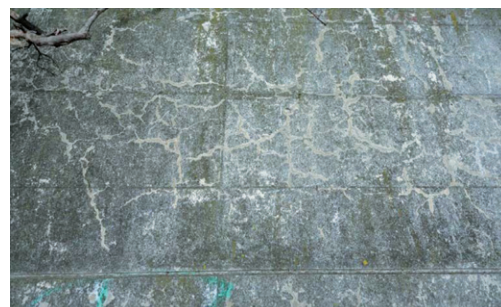
La RAG attaque le béton, dont la détérioration entraîne celle des fers à béton. Toute la structure est donc mise à mal.
